Fahrgestell Nummer: HAN5 / 28405 - Baujahr ca. 2tes ¼ 1959  
 Fahrzeug AUSTIN Healey Sprite MK-1

# Dokumentation

## Überholung Hinterachse

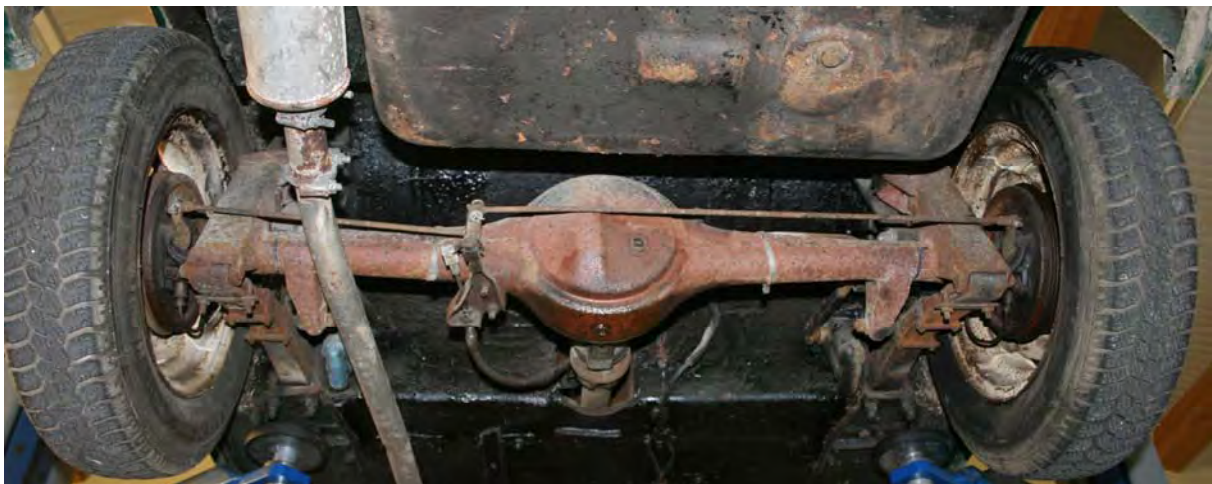
Stark korrodierte Achsgehäuse, Blattfedern, Längslenker. Starker Ölaustritt Bremstrommeln & Differential. Ansicht „VOR“ der Überholung:

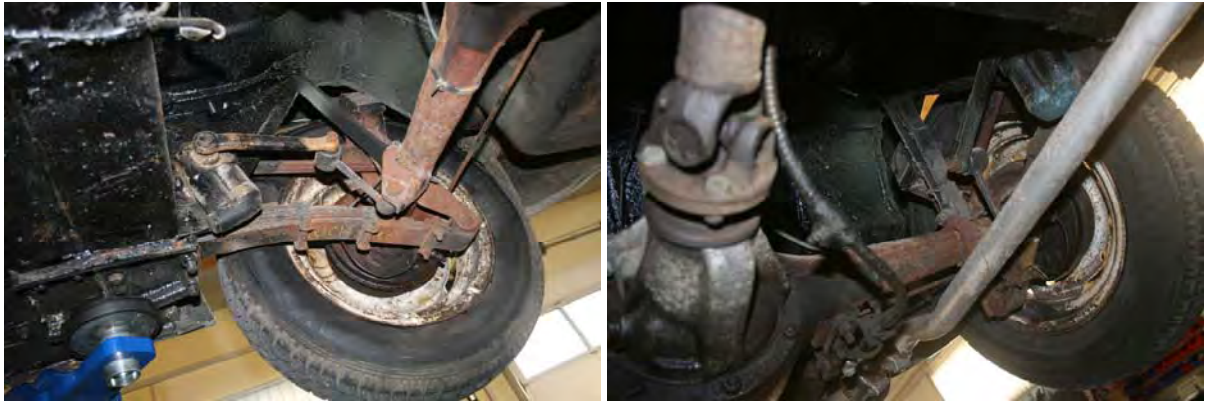
Linke & rechte Seite „VOR“ der Überholung:

- Bremsstrommeln hinten – beide – nach ausmessen auf der Drehbank – OVAL – können nicht mehr ausgedreht werden und müssen ersetzt werden.
- Bremsbeläge werden durch Neu-teile ersetzt inklusive Spann / Rückholfedern.
- Verschlussstopfen der Bremstrommel fehlen, werden neu eingebaut.
- Blattfedern müssen ersetzt werden da festkorrodiert im Achsträger.
- Längslenker stark korrodiert.
- Gummianschläge der Hinterachse beide zerstört – werden durch Neu-teile ersetzt.
- Radbremszylinder sind undicht / eingelaufen und werden getauscht.
- Radlager und Dichtungen werden Ersetzt durch Neu-teile.
- Hinten sind 4 Radbolzen abgebrochen – werden getauscht
- Radmuttern werden durch Neu-teile ersetzt.
- Alle Muttern und Schrauben mit Sicherungssplinten werden durch gleiche Qualität mit selbstsichernden Muttern aus Stahl / verzinkt ersetzt.

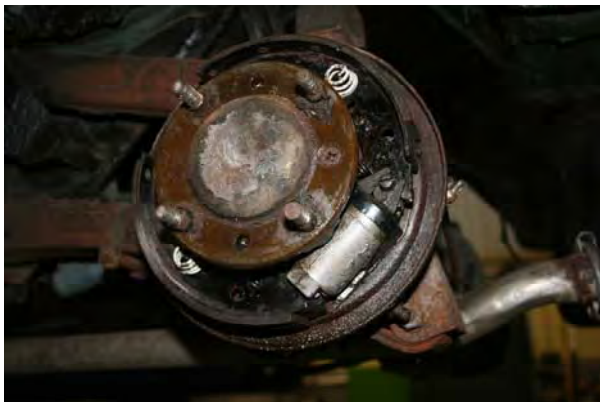
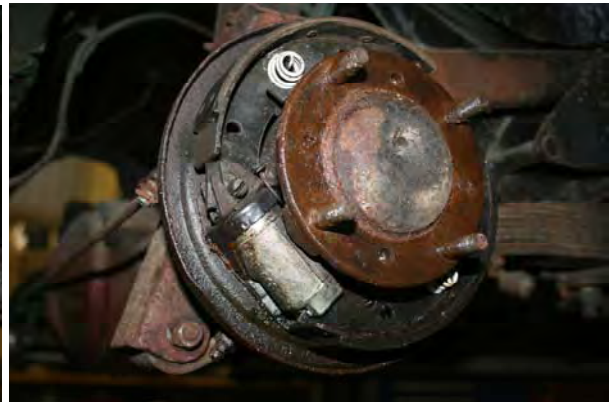
Beide Seiten innen stark verölt durch undichte Achsabdichtung. Hauptbremszylinder undicht, Manschetten zerschlissen & Bremsbacken durchtränkt mit Öl:

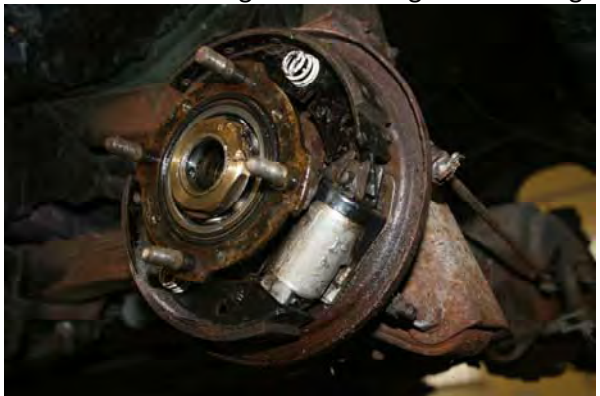
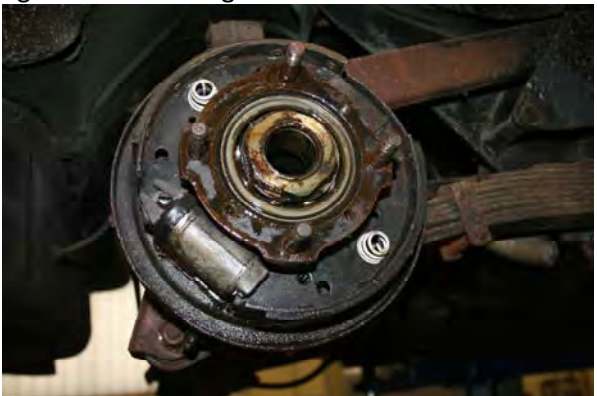
Radmuttern unsachgemäß befestigt und mit ungeeignetem Werkzeug montiert:

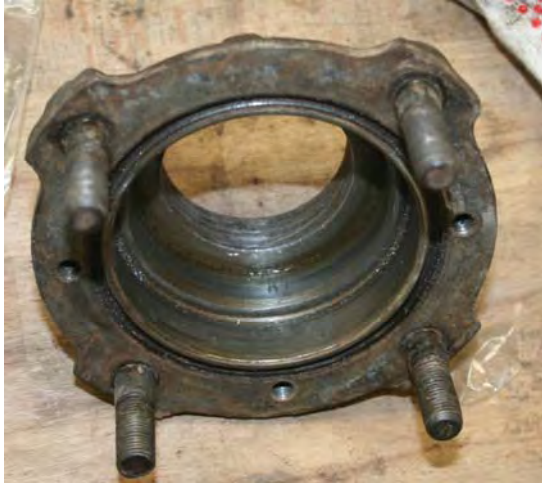
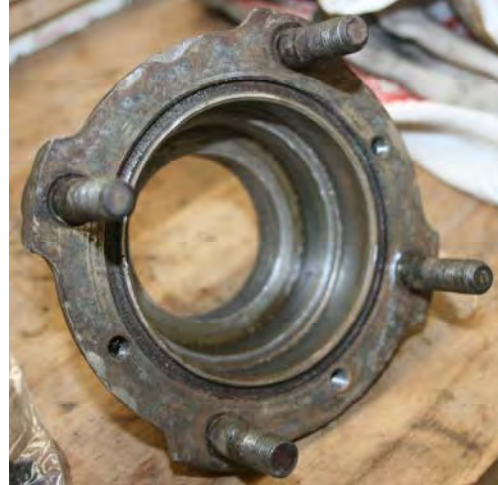
Radnaben weisen Demontagebeschädigungen durch Schraubendreher & Meißel auf.

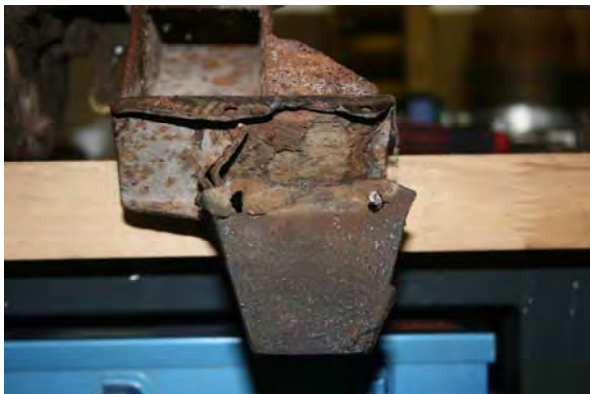
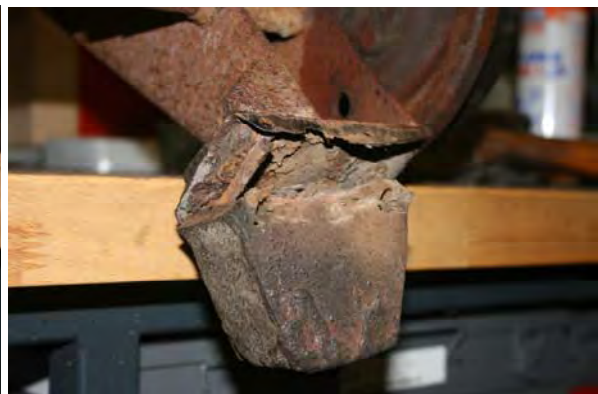
Hinterachse-Anschläge stark korrodiert und Zerstört:

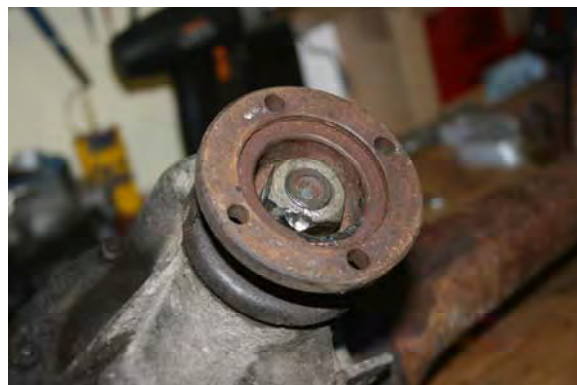
Hinterachse-Verbindung Achsgetriebe zu Kardanwelle wurde bei einer früheren Montage abgerissen – dadurch Spuren der Welle auf der Differential Befestigungsmutter und in der Glocke:
