Fahrgestell Nummer: HAN5 / 28405 - Baujahr ca. 2tes ¼ 1959
 Fahrzeug AUSTIN Healey Sprite MK-1

Dokumentation

Austausch des Lenkgetriebes

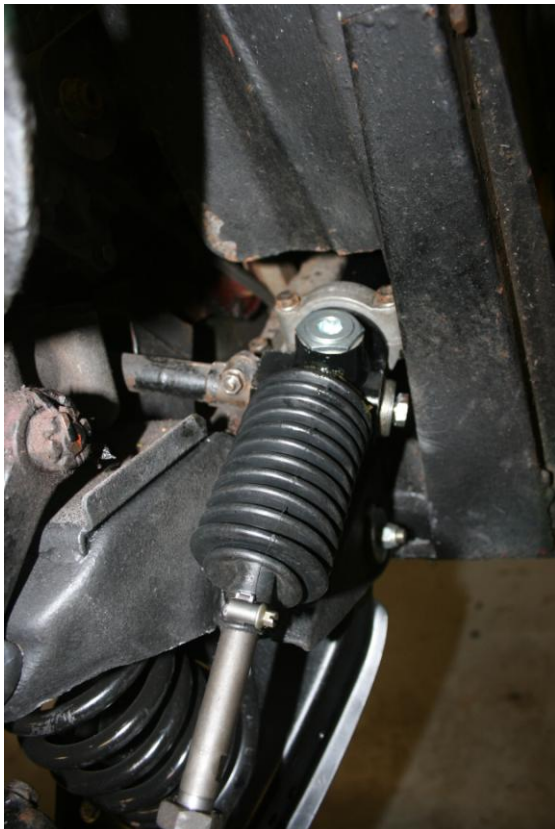
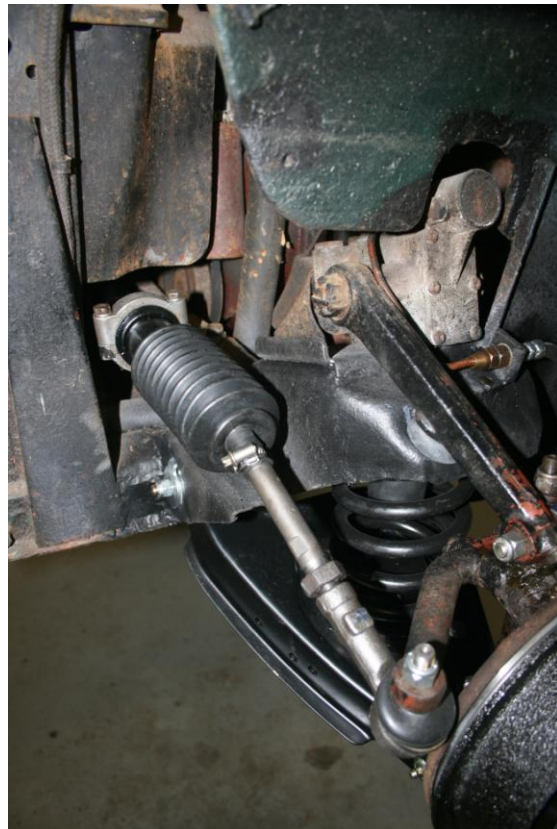
Beim Ausbau des Lenkgetriebes wurde zusätzlich zu den vorhandenen Mängeln festgestellt dass das Gussgehäuse diverse Ausbrüche an den Halteringen hatte, so dass eine saubere & sichere Passform nicht mehr Gewährleistet werden konnte. Somit war ein Austausch gegen ein Neuteil unumgänglich, da eine Reparatur nicht mehr in Frage kam.

Auf den Fotos sind die beiden Lagerböcke aus Aluminiumguss schön zu sehen.

Die beiden Kontermuttern der Spurstangen sind noch nicht angezogen, da erst nach Fertigstellung des gesamten Fahrwerkes eine Achsvermessung mit Einstellung der Spur erfolgt – beim Austin Healey Sprite-MK1 wird eine Vorspur von 3mm eingestellt.

Für eine perfekte Passform war / ist es unumgänglich die beiden Lagerböcke zu säubern, von Lack & Unterbodenschutz zu befreien um diese auf Risse und/oder Brüche zu Untersuchen.

Danach werden diese, logischer Weise, mit neuen und passenden Schrauben verbaut.
